# Technischer Tipp

## Masse an den Rückleuchten

von Wolfgang Herrmann

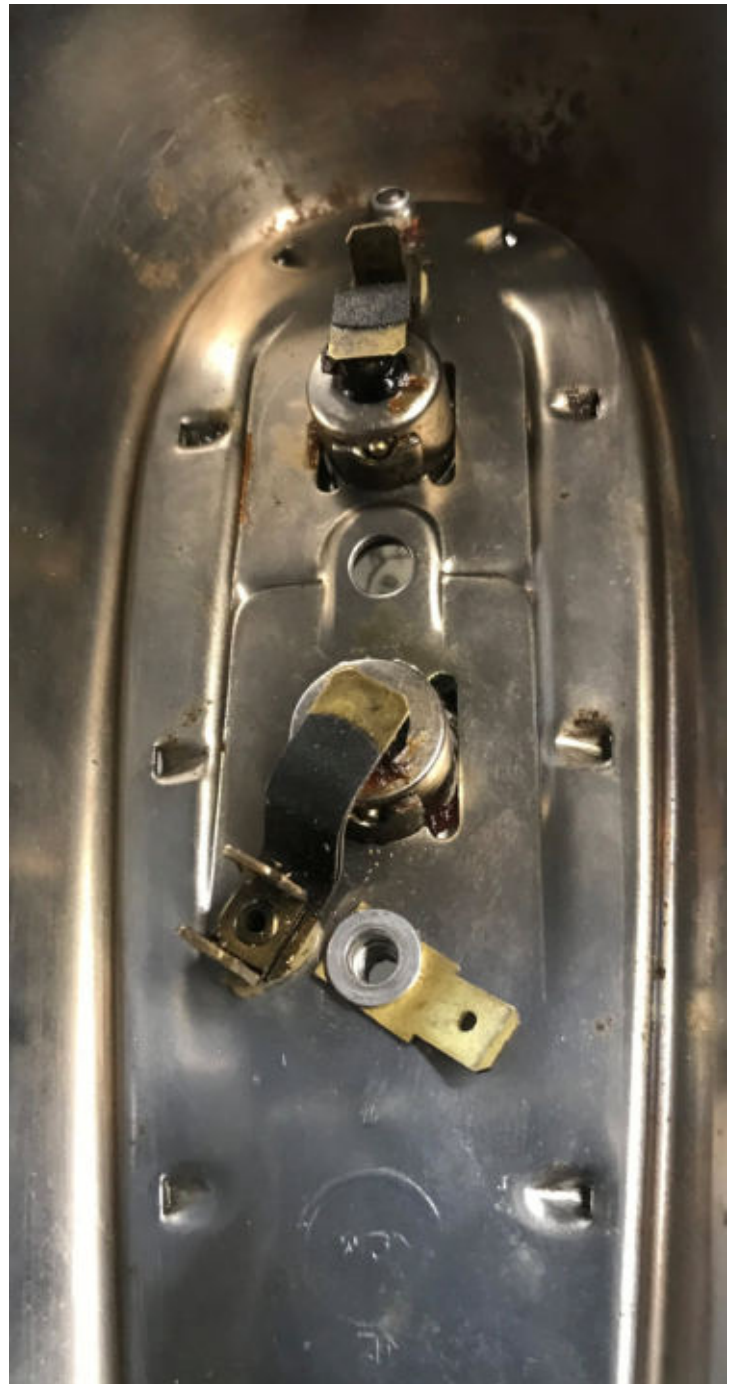
- Die Federkrallen der verchromten Grundplatten finden an der frisch lackierten Karosserie keine Masseverbindung.
- Die Niete der Reflektoren ( Lampenhalterung ) sind lose oder sogar wegen der unterschiedlichen Materialien weggerostet.

Die untere Messingniete muss durch einen Gewindeniet ersetzt werden.

Ich habe die Niete ausgetauscht und einen niet- schraubbaren Flachstecker unter gelegt. Die untere Messingniete muß durch einen Gewindeniet ersetzt werden da damit das Glas gehalten wird.

Bei guten Rückleuchten ist es natürlich einfacher, einfach die obere Niete aus zu tauschen um die Federkrallen zu entlasten.
